A ALTO desenvolveu para a empresa Conbego - Unipessoal, Lda, para a sua marca Be-on-Sport, uma plataforma amovível para redução de profundidade da piscina pública de Vila de Rei. Esta plataforma constituída por perfis pultrudidos tem como objectivo garantir a segurança dos utilizadores de piscinas, sejam crianças ou adultos com dificuldades em natação, e durante a prática de desportos e atividades aquáticas. Para limitar a área de redução de profundidade colocou-se um guarda-corpos nos limites da plataforma, tornando-se uma solução

A ALTO Perfis Pultrudidos, Lda tem apostado na reabilitação de edifícios com a aplicação de soluções em perfis pultrudidos. A necessidade de materiais leves (cerca de 1/4 do peso do aço e 2/3 do peso do alumínio) para aplicação sobre estruturas de habitações antigas é uma exigência deste tipo de mercado e os perfis pultrudidos são uma boa alternativa, aliada à sua elevada durabilidade e natural resistência ao "bicho da madeira". A forma de manuseamento, sem necessidade de meios de elevação e a facilidade de trabalhar este tipo de material, que pode ser cortado e perfurado no local apresenta uma grande flexibilidade na montagem. Como mais recente exemplo

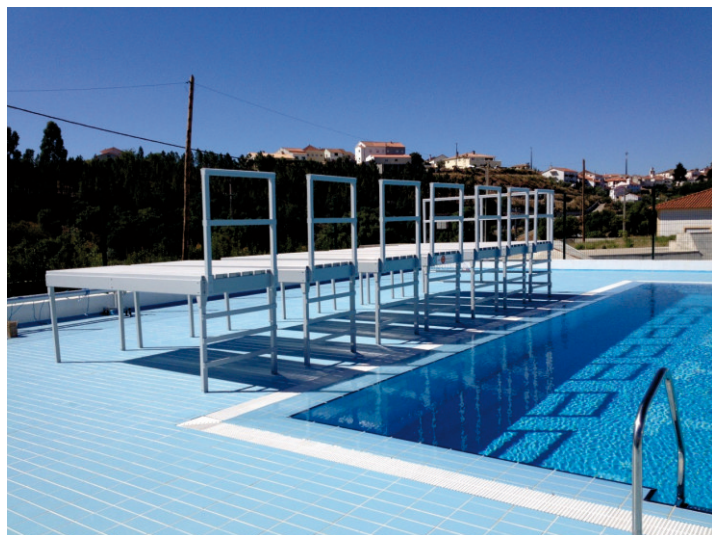
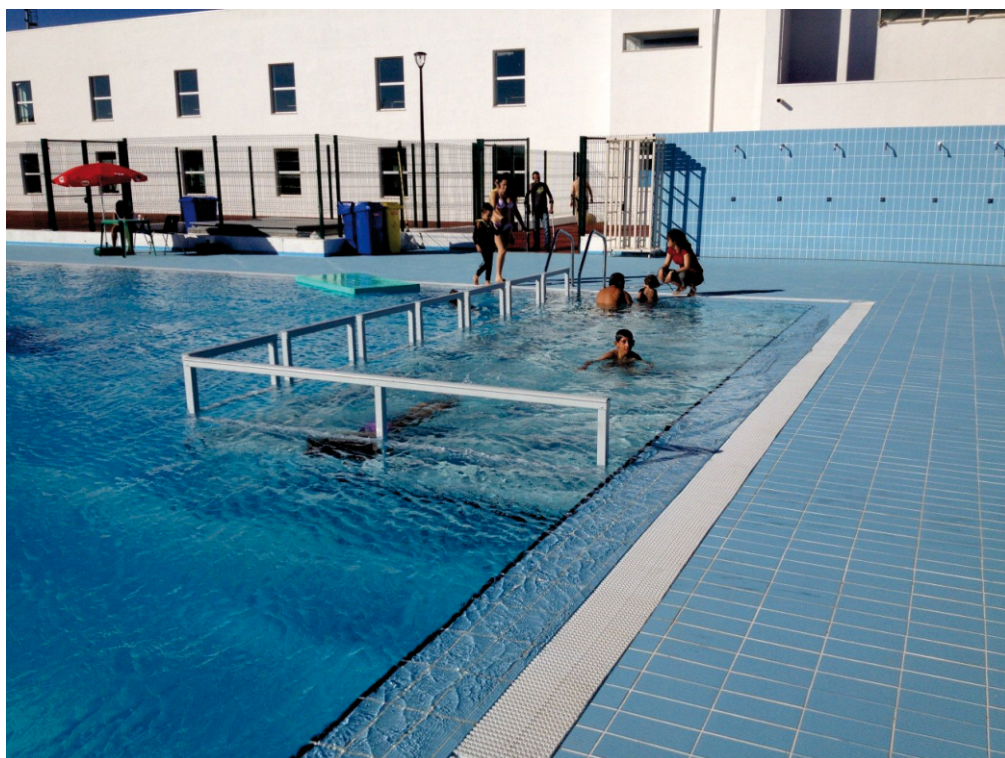
Estas plataformas foram dimensionadas para suportar até 400 kg/m² de carga e permitem a colocação de equipamentos para a prática de exercício, tais como hidrobikes.

Estes materiais caracterizados pela ausência de manutenção são adequados para a utilização neste tipo de ambiente, estão aptos para utilização intensiva em água e contacto com produtos químicos, utilizados na manutenção de piscinas e onde é exigida uma elevada higiene, são também de fácil limpeza. A leveza da estrutura permite a montagem e desmontagem com relativa facilidade.

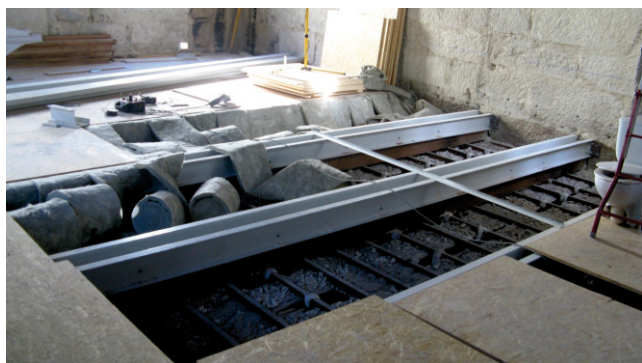
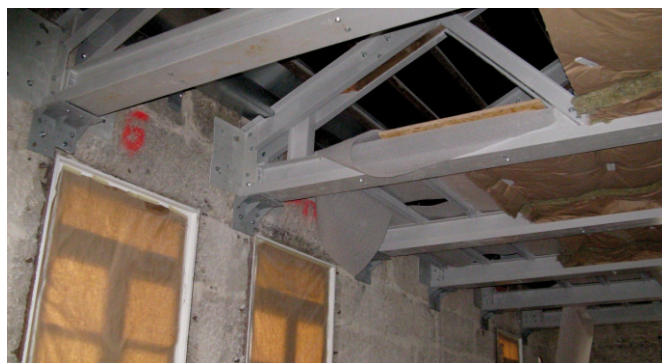
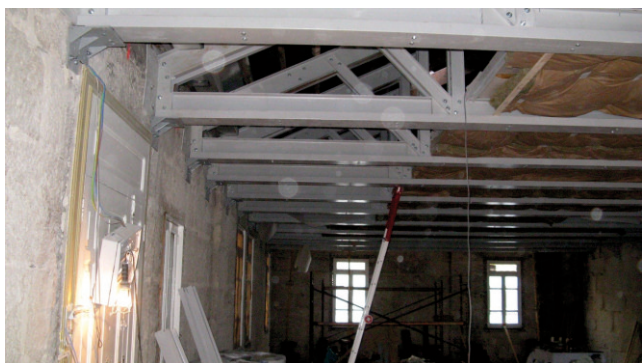
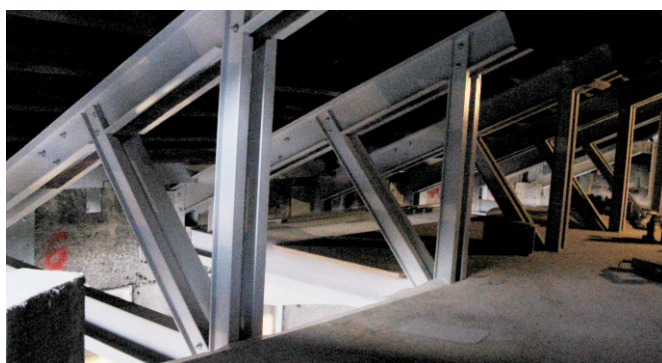
Nesta reabilitação, havia a necessidade de não perturbar o vizinho de baixo e não ter que se retirar a cobertura. Assim, foi feita a combinação da estrutura de madeira existente com os perfis pultrudidos. No solo, foi retirado todo o chão, deixando as vigas de madeira que suportavam o teto do vizinho de baixo e estas foram reforçadas com perfis pultrudidos U 200x60x8mm.

De forma a não ter que retirar o telhado apenas foram reforçadas as pares das vigas de cobertura que se apresentavam mais deterioradas e foram reforçadas também com perfis U 200x60x8mm. Para colocação da mezzanine foi necessária uma viga para vencer o vão de cerca de 8,50 metros. Na impossibilidade de se colocar qualquer viga, para não reduzir o pé direito foi necessário conceber uma solução que permitisse aumentar a inércia da viga para suportar as cargas impostas.

Dada a impossibilidade de colocação dos materiais pelo interior do prédio, por falta de espaço, estes foram colocados com o auxílio de uma grua que os introduziu na habitação através da janela, tendo sido toda a montagem feita com força humana.
